**KAJIAN ERGONOMI TANGGA PENYEBRANGAN JALAN
DI DEPAN KAMPUS I UNTAR JAKARTA**

I Wayan Sukania

Staf Pengajar Program Studi Teknik Industri
Universitas Tarumanagara Jakarta

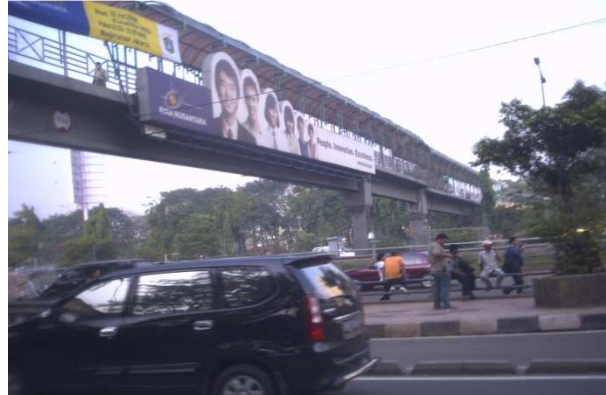
Gambar 1. Jembatan penyebrangan dekat kampus I Untar Jakarta

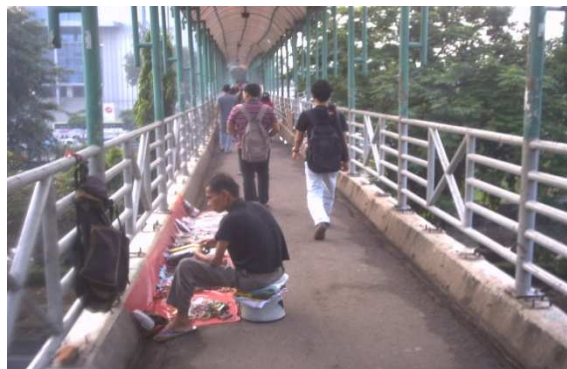
Gambar 2. Jembatan penyebrangan dan kaki lima

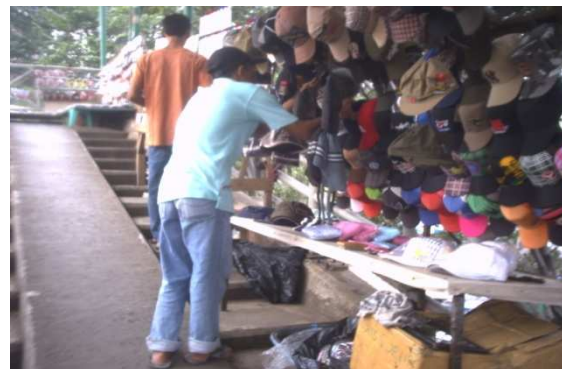
Gambar 3. Kaki lima di jembatan

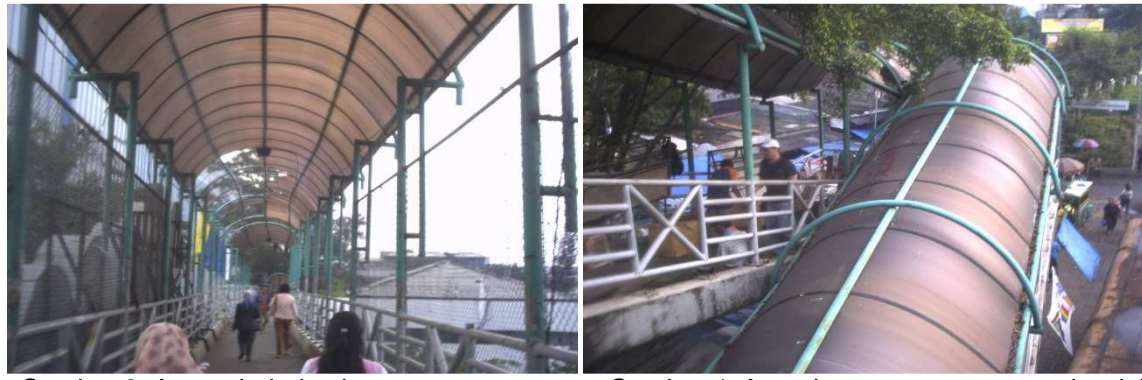
Pada siang hari yang terik suhu terasa sangat panas apalagi sinar matahari langsung mengenai tubuh. Hal ini sudah dikurangi dengan memberikan atap transparan warna hijau. Namun karena tidak terawat dengan baik maka pada beberapa bagian, atap tersebut sudah tidak ada lagi. Letak atap yang terlalu tinggi mengakibatkan bila hujan angin tetap saja pengguna jalan kehujanan. Usulan yang diberikan adalah menghitung kembali ketinggian atap jembatan dengan tetap memperhatikan aspek estetika, melakukan perawatan dan perbaikan terhadap kerusakan. Hendaknya material atap dipilih yang terbaik dan konstruksi yang kuat mengingat beban angin yang cukup besar.

Terutama pencahayaan buatan sangat diperlukan pada malam hari. Dari hasil pengamatan, jembatan memiliki pencahayaan yang sangat kurang. Hal ini disebabkan karena jumlah lampu terpasang yang sangat minim. Sebagai lampu mati tidak segera diganti. Hal ini dapat berakibat pengguna jembatan tidak nyaman dan dapat mengakibatkan kecelakaan. Satu hal terpenting terutama di Jakarta adalah tingkat kejahatan apabila jembatan dalam kondisi gelap. Usulan yang dapat diberikan adalah dengan memasang lampu penerangan otomatis yang memadai.

Gambar 3. Atap robek dan lampu penerangan

Gambar 4. Atap dan pegangan tangga berdebu

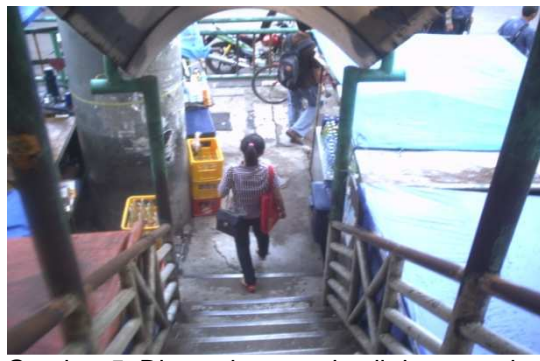
Tangga terdiri dari anak tangga, pegangan pengaman dan atap tangga. Anak tangga berupa undakan terdiri dari lebar anak tangga dan tinggi anak tangga, sedangkan pegangan pengaman terdiri batang silindris dipasang pada ketinggian pegangan dan batang lainnya yang berfungsi sebagai pengaman. Pada gambar 5 ditunjukkan kondisi pada pintu masuk bagian barat. Dimensi anak tangga sebagai berikut; tinggi anak tangga 25 cm, kedalaman 30 cm, lebar 90 cm. Mungkin karena area yang tersedia tidak mencukupi, maka tangga tidak dapat dilalui oleh dua orang berpapasan dengan lapang. Pengamatan menunjukkan bahwa pada saat berpapasan salah satu harus mengalah dengan cara memiringkan badan, apalagi kalau pengguna kebetulan membawa tas yang cukup besar, pasti akan menemui kesulitan. Pengalaman lapangan menunjukkan bahwa untuk menaiki tangga lebih melelahkan bila dibandingkan dengan tangga di bagian timur. Adanya pedangang kaki lima ikut menambah sempitnya pintu masuk bagian barat ini. Solusi yang diusulkan adalah penataan kembali kaki lima, kalkulasi ulang dimensi anak tangga sehingga lebih nyaman dipakai. Batang-batang pengaman perlu dibuat lebih rapat sehingga apabila terjadi seorang pengguna misalnya tergelincir tidak sampai jatuh ke jalan. Tangga masuk pada sebelah timur terdiri dari dua jalur anak tangga dan selasar rata, kemiringan cukup. Dimensi anak tangga; tinggi anak tangga 15 cm, kedalaman 40 cm, lebar 50 cm, selasar tengah lebarnya 45 cm. Bagian timur ini sudah menyediakan lebih banyak fungsi seperti membawa barang dengan troli. Berdasarkan ukuran ini dan dari pemantauan di lapangan sejauh ini belum ditemukan kesulitan dalam penggunaan tangga. Rupanya pemakai telah menyadari bahwa berjalan di tangga juga mengikuti kaidah lalulintas di jalan raya, yaitu Pejalan kaki naik lewat jalur kiri dan turun lewat jalur kanan. Untuk mendahului pejalan kaki di depannya maka pengguna menggunakan selasar jalan tengah. Gangguan yang sering dilihat adalah ketika habis hujan, sebagian air masih menggenang di anak tangga. Usulan yang dapat diberikan adalah menambah kemiringan anak tangga ke arah depan dan menyediakan saluran pembuangan air yang memadai sehingga air hujan tidak sampai tergenang.

Gambar 5. Dimensi tangga kecil dan sempit dan kaki lima di depan pintu masuk barat

dilakukan di bagian sisi masuk bagian barat dimana lebar tangga naik secara antropometri tidak mencukupi untuk dua laluan maka pengguna harus antri, bergiliran atau jalan pelan-pelan untuk melewati tangga. Hal ini tentu menghambat. Untuk memperbaiki beberapa usulan yang dapat diberikan adalah melarang aktivitas berjualan di jembatan, konstruksi ulang tangga masuk bagian barat.

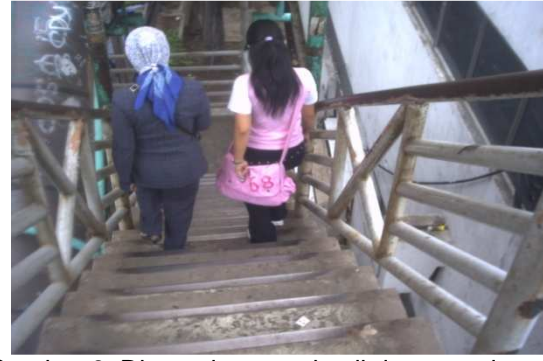
Gambar 6. Dimensi tangga kecil dan sempit untuk dua orang

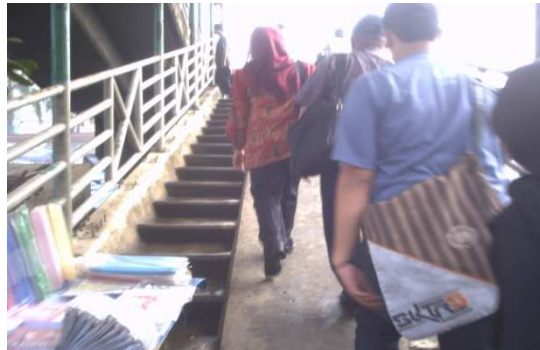
Gambar 7. Salah satu pintu masuk timur sudah memadai

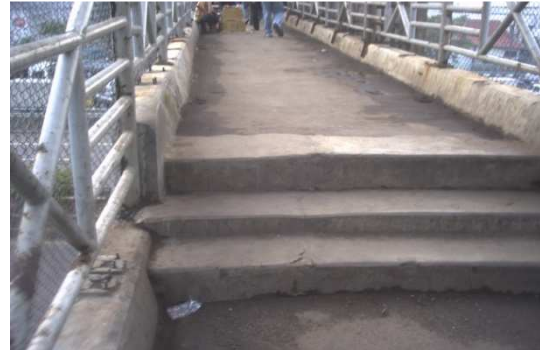
Gambar 8. Tangga pada sambungan jembatan

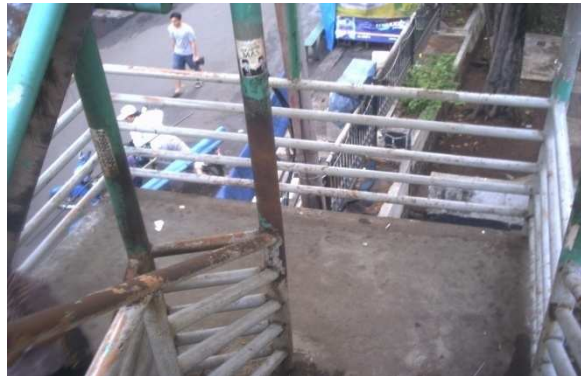
Debu di jalan raya rasanya tidak dapat dihindarkan. Debu yang ada dapat bersumber dari tanah atau material lain dengan butiran halus. Debu yang menempel pada komponen tangga menimbulkan kesan kurang sedap dan menyebabkan penyakit pernafasan. Zat kimia lainnya adalah gas-gas pencemar udara, asap dalam udara yang berasal dari kendaraan bermotor. Saat ini konstruksi jembatan dengan ventilasi yang sangat baik (terbuka) sehingga pengaruh ini sangat kecil. Beberapa usulan yang dapat diberikan adalah dengan menyediakan petugas kebersihan yang senantiasa menjaga kebersihan tangga secara berkala. Hendaknya disediakan 1 buah tempat sampah yang diletakkan di samping pintu naik jembatan.

Gambar 9. Karat dan debu pada pegangan

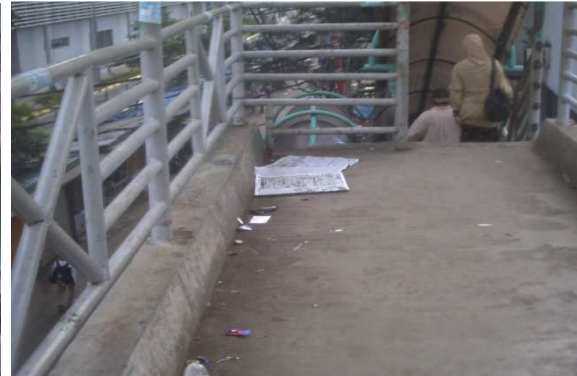
Gambar 10. Sampah di sudut

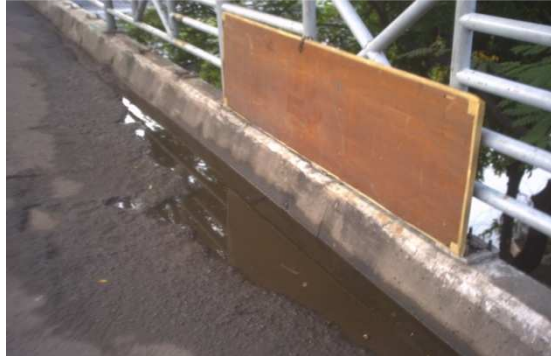
Lingkungan biologis meliputi bakteri, virus, parasit, jamur dan serangga. Faktor biologis cenderung mengarah pada kebersihan pada suatu lingkungan dan sanitasi atau tempat pembuangan yang terdapat di suatu lingkungan jembatan. Gambar 8 menunjukkan ada bagian lantai jembatan yang tergenang air akibat desain lantai yang kurang baik. Sedangkan gambar 9 sampah yang nyangkut di atas atap dan di sela-sela konstruksi jembatan. Bila tidak segera mengering maka genangan ini selain merusak keindahan juga penuh dengan bakteri-bakteri dan kuman yang mengganggu kesehatan. Usulan yang diberikan adalah dengan memperbaiki lantai jembatan dan membuat saluran pembuangan. Diusahakan lantai agak miring keluar sehingga air tidak menggenang. Untuk sampah dan kotoran yang menempel di atas atap dan di sela-sela konstruksi bangunan harus rutin dibersihkan. Dengan demikian harus ada petugas kebersihan yang rutin bertugas.

Gambar 11. Genangan air

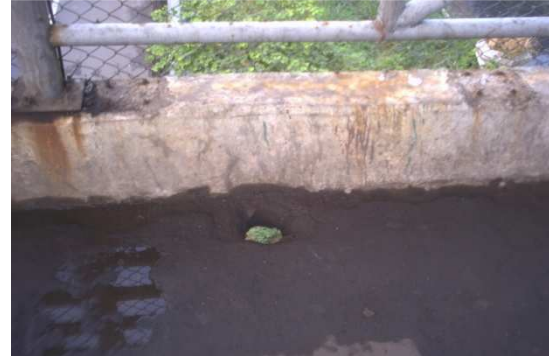
Gambar 12. Lubang pembuangan yang berbahaya

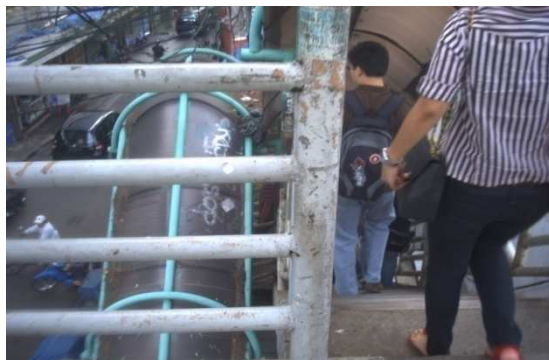
Gambar 13. Sampah disela-sela konstruksi atap

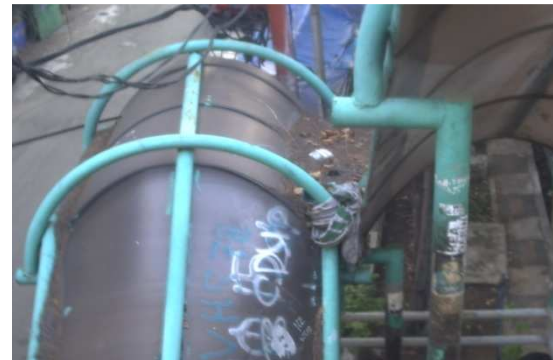
Gambar 14. Sampah disela-sela konstruksi atap

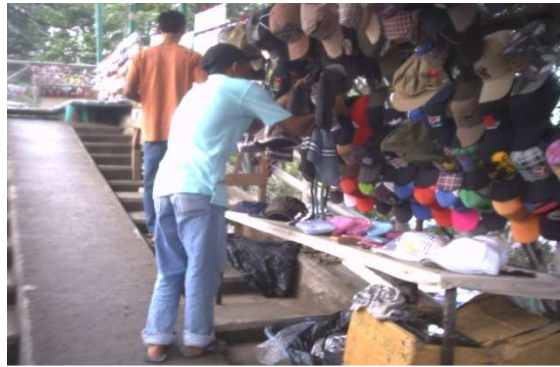
Aspek psikologis meliputi interaksi antara pengguna jembatan tersebut. Ada dua pengguna yaitu pengguna yang menggunakan jembatan sebagai sarana penyebrangan. Pengguna jenis ini yang terbanyak. Berdasarkan pengamatan, lalu lintas jembatan sangat ramai di pagi hari sekitar pukul 8 pagi dan 5 sore. Siang hari relatif sepi. Pengguna kedua adalah pedagang kaki lima yang memanfaatkan keramaian. Hampir disepanjang jembatan dipenuhi kaki lima dan menggunakan hampir sebagian badan jembatan. Tentu disisi lain hal ini membawa berkah bagio pedagang dan kemudahan bagi para pengguna jembatan karena berbagai keperluan dijual. Aspek negatif kondisi ini adalah lebar jembatan tidak lagi cukup untuk perlintasan 2 orang dengan nyaman, terlebih lagi jika ada orang yang berbelanja sehingga praktis hanya menyisakan satu jalur laluan saja. Sedangkan pengamatan yang

Gambar 15. Kaki lima

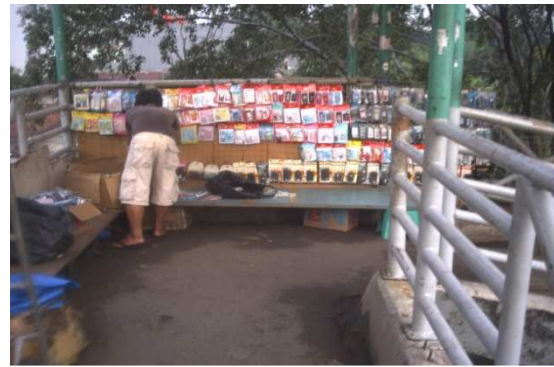
Gambar 16. Kaki lima
