# Kasus “Cacat” Infrastruktur Perkotaan dalam Investigasi Kecelakaan Lalu-Lintas Angkutan Jalan KNKT

Prof. Ir. Leksmono Suryo Putranto, MT, Ph.D

**INTEGRATED URBAN ROAD SAFETY PROJECT (IURSP)-2**

**Pedoman dan Standar Infrastruktur Keselamatan Jalan**

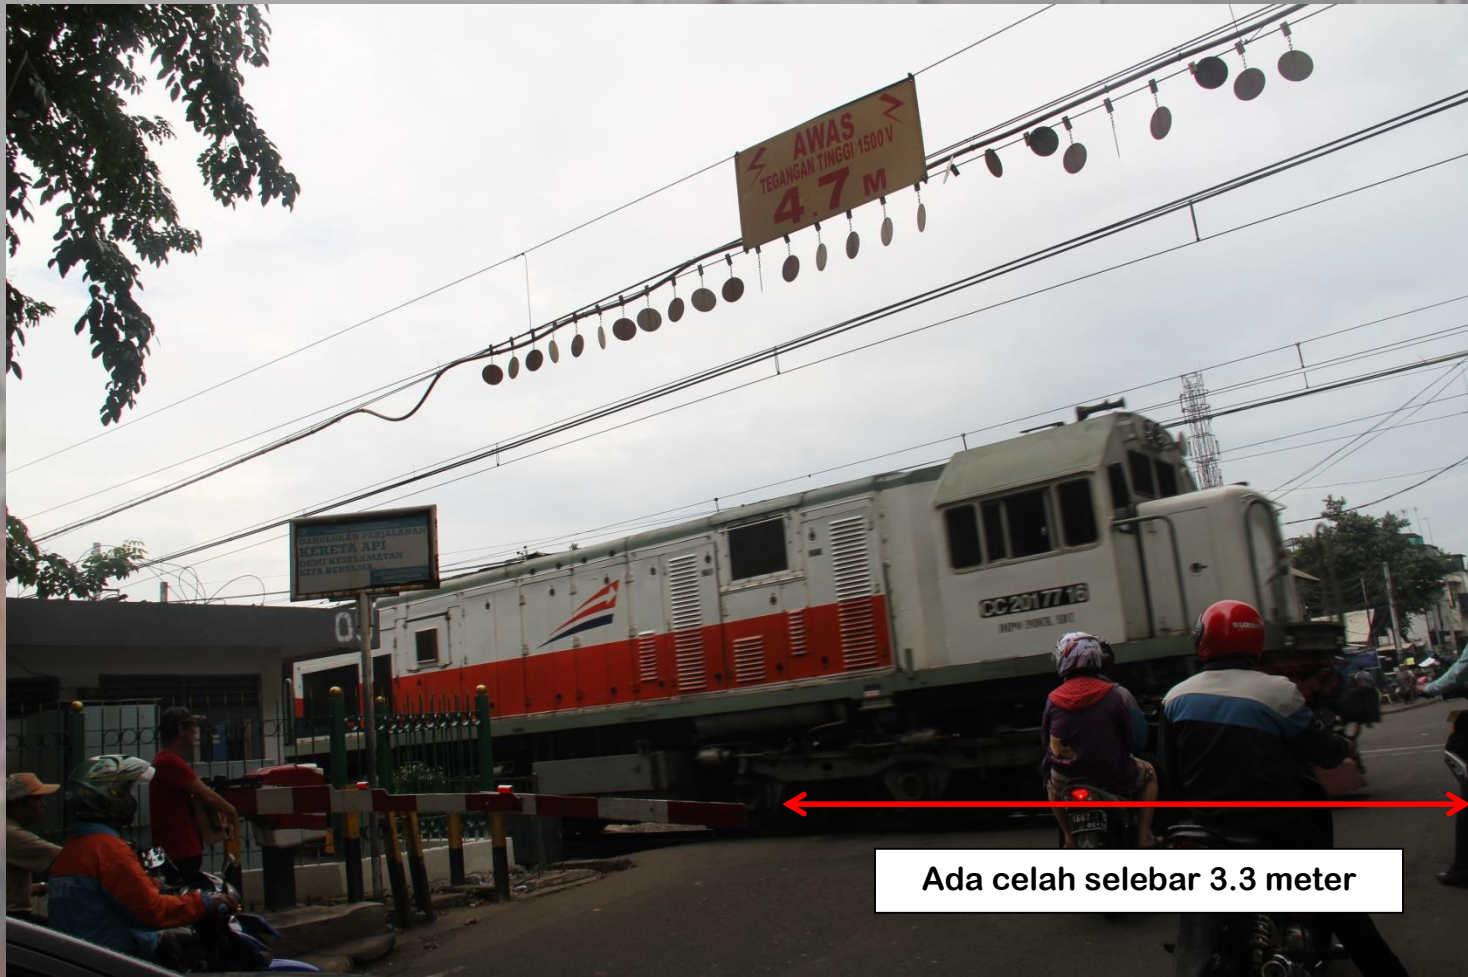
Palang pintu tidak menutup penuh lebar jalan sehingga pengguna jalan dapat melewati palang pintu dan memasuki perlintasan KA.

Berdasarkan pengukuran di lapangan diperoleh data bahwa panjang pintu perlintasan arah kedatangan metromini adalah 4.2 meter dari lebar jalan 7.5 meter. Jadi terdapat ruang bebas selebar 3.3 meter. Hal ini mengakibatkan metromini dapat melewati palang pintu perlintasan dan masuk ke ruang bebas kereta api. Sebagaimana yang dituangkan dalam Peraturan Menteri Perhubungan Nomor 10 Tahun 2011 Tentang Persyaratan Teknis Peralatan Persinyalan Perkeretaapian butir 5.1 Pengamanan Perlindungan Sebidang, 5.1.5 Persyaratan Teknis, persyaratan operasi palang pintu bahwa palang pintu harus menutup penuh lebar jalan agar pengguna jalan raya tidak dapat memasuki perlintasan KA.

- b. Memasang palang pintu perlintasan dengan panjang selebar jalan
3. **Kepolisian Resort Jakarta Barat**
  - a. Memindahkan pos polisi yang berada di bawah fly over, karena menutupi ruang bebas pandang dan menyebabkan penggunaan badan jalan sebagai tempat parkir.

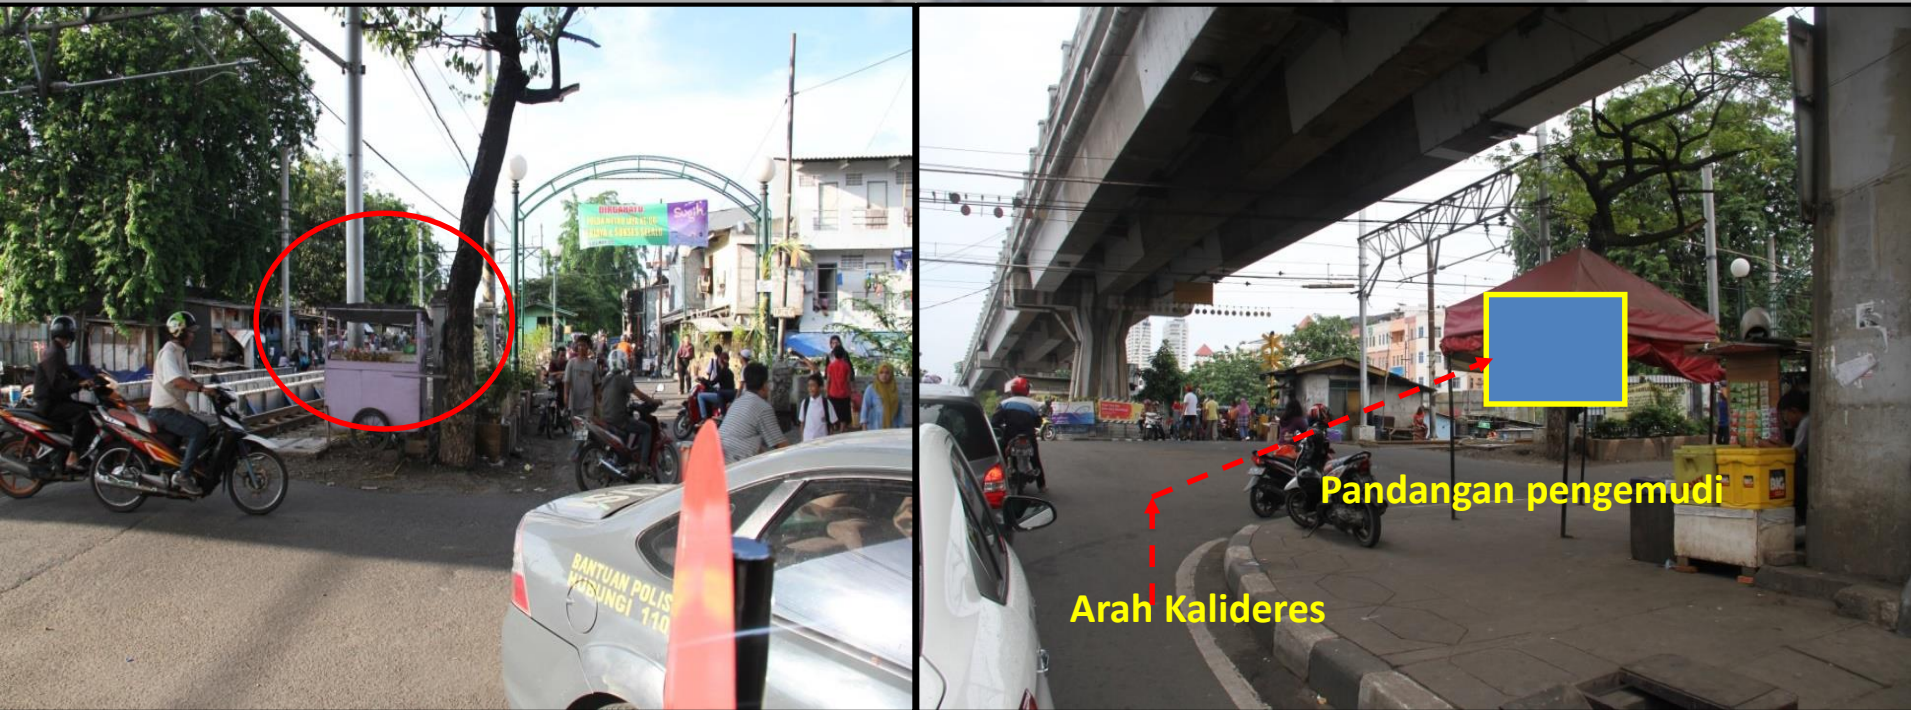
Ruang bebas pandang pengemudi metromini terhalang oleh keberadaan bangunan dan pohon serta kios bensin sehingga pengemudi tidak dapat melihat KA KRL 1528 yang melaju dari arah Stasiun Kampung Bandan.

Berdasarkan observasi di lapangan, pengemudi metromini tidak dapat melihat KA KRL 1528 yang datang dari arah St. Kampung Bandan karena tertutup oleh bangunan liar, pepohonan dan kios bensin yang berada di sisi rel kereta. Hal ini tidak sesuai dengan Keputusan Menteri No. 36 Tahun 2011 tentang Perpotongan Jalur Kereta Api dengan Bangunan Lain Pasal 4 menyatakan ".....terdapat kondisi lingkungan yang memungkinkan pandangan bebas bagi masinis kereta api pada jarak minimal 500 meter maupun pengemudi kendaraan bermotor dengan jarak minimal 150 meter". Dengan demikian ruang bebas pandang pengemudi belum memenuhi syarat. Pengemudi baru dapat melihat KA datang dari St. Kampung Bandan saat posisi pengemudi berada di atas rel.

2. **PT. Kereta Api Indonesia (Persero)**
  - a. Berkoordinasi dengan pihak-pihak terkait untuk melakukan penertiban bangunan sepanjang 500 meter sebelum dan sesudah dari JPL 05 ke arah St. Kampung Bandan.

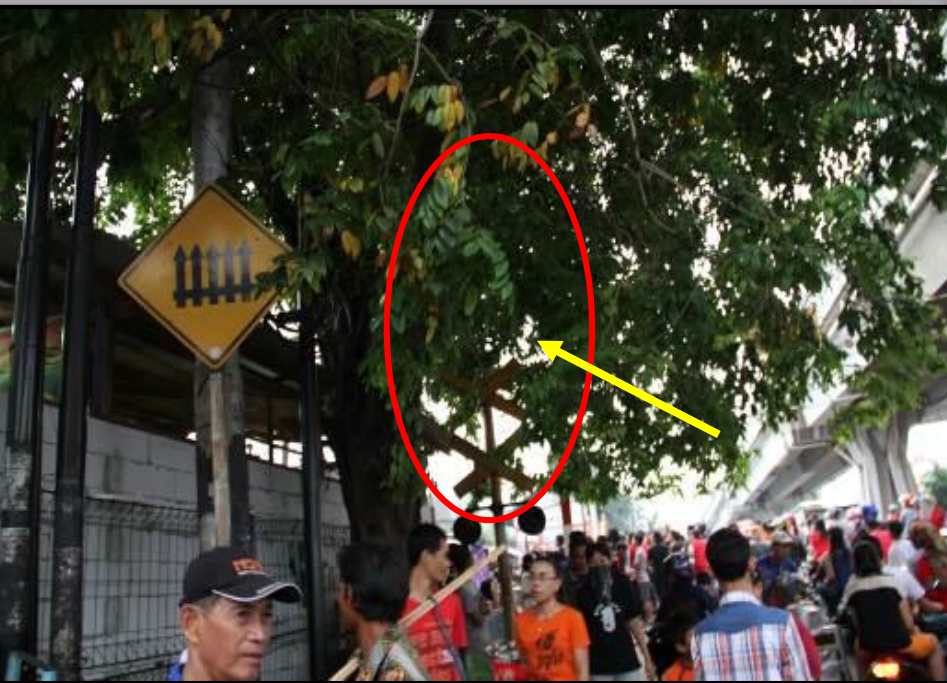
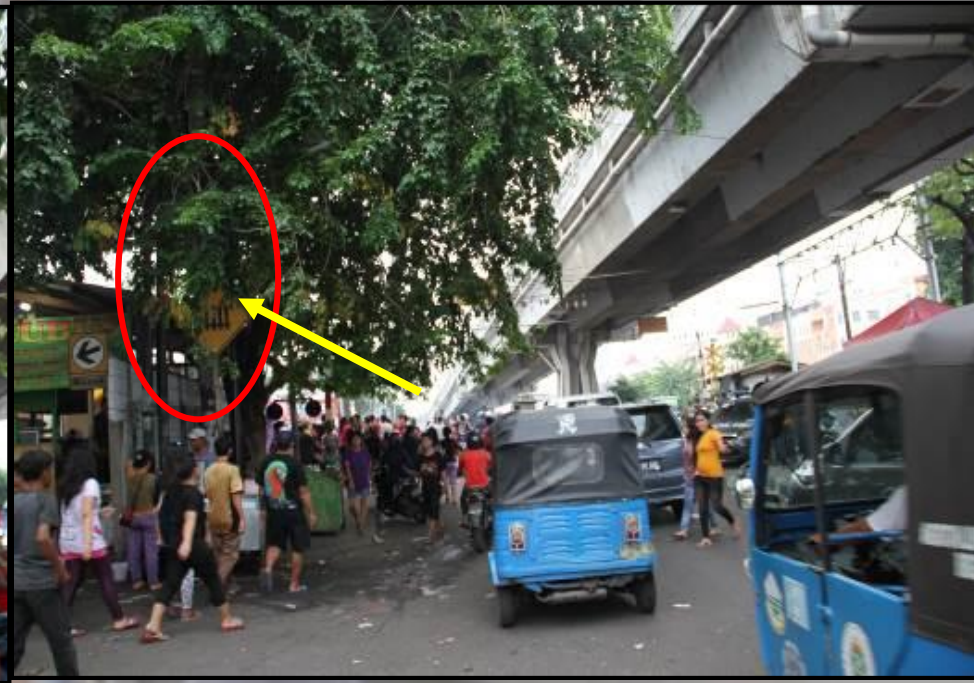
Kondisi rambu dan papan peringatan pada sekitar 50 meter sebelum perlintasan sebidang nomor 05 ditemukan berkarat dan tertutup pohon sehingga rambu tidak terbaca secara utuh

- a. Memangkas dan merapikan ranting dan daun pohon yang menutupi rambu-rambu lalu lintas sejauh 150 meter baik sebelum maupun sesudah perlintasan sebidang JPL 05 Angke.**

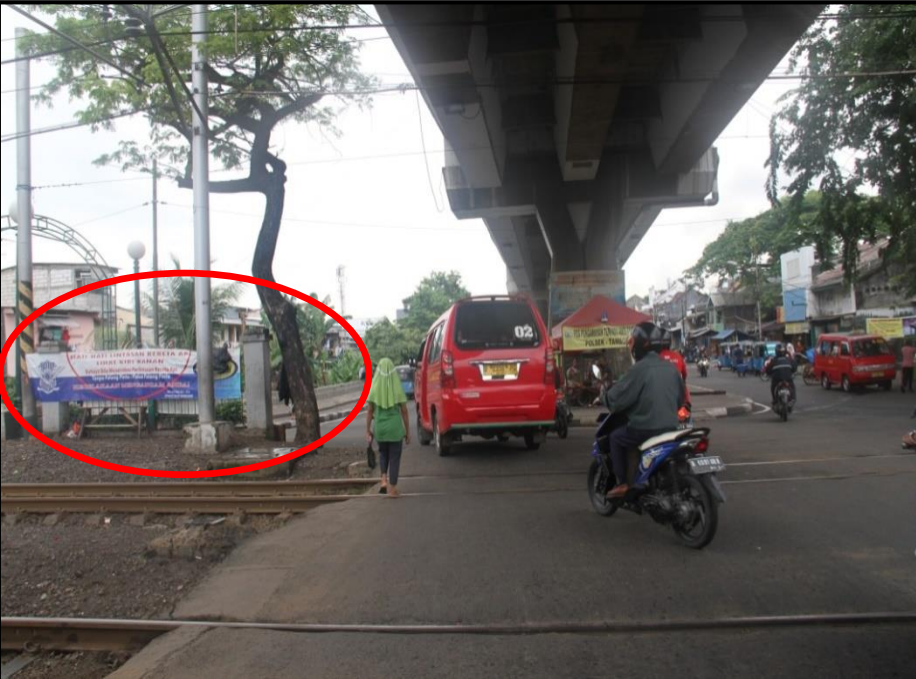
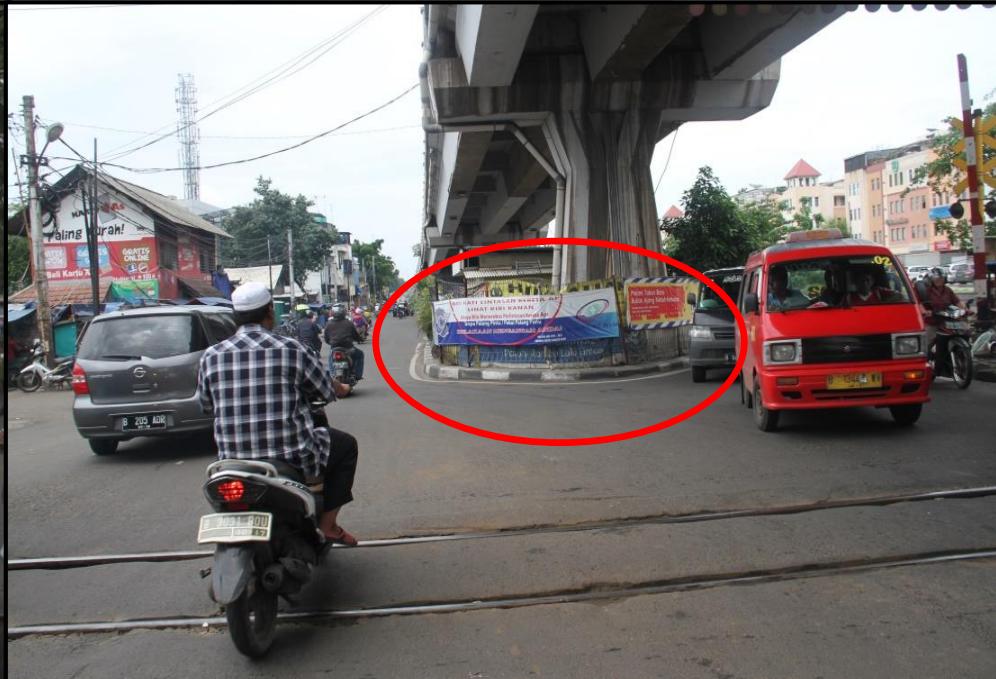
Spanduk peringatan untuk masyarakat “hati-hati lintasan kereta api, lihat kiri kanan, bahaya bila menerobos perlintasan kereta api”. Dipasang pada ruas jalan arah Kalideres menuju Jembatan Lima dan sebaliknya.

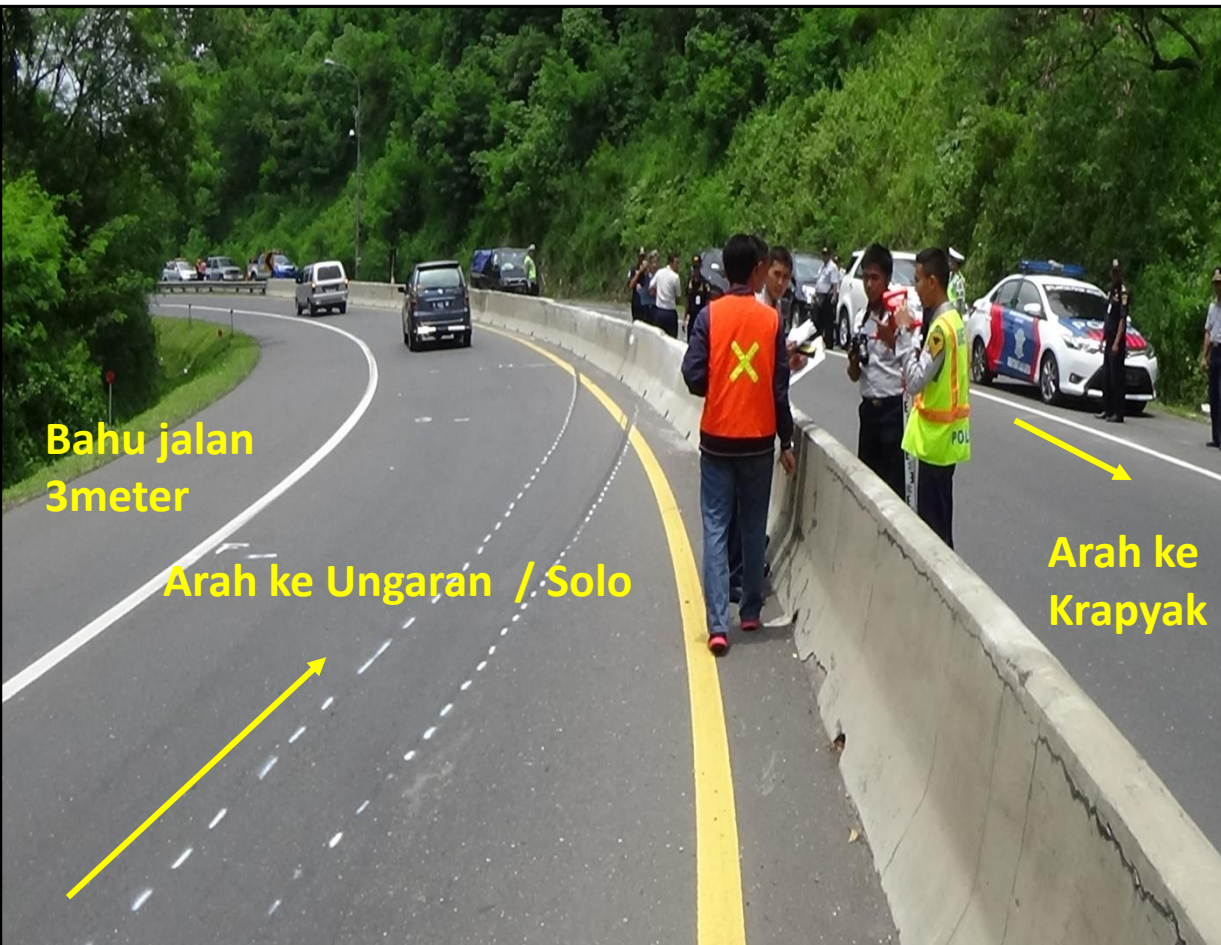
- Terdapat rambu peringatan jalan menikung (rambu *chevron*);
- Terdapat rambu batas kecepatan 40 km/jam sebelum dan sesudah tikungan tajam
- Terdapat batas tepi jalan;
- Terdapat median jalan (*barrier* beton) standar dengan ketinggian 81 cm ;
- Terdapat lampu penerangan jalan;
- Tidak ditemukan rambu-rambu posisi KM;
- Tidak terdapat *guardrail* pada lokasi terjadinya kecelakaan.

- Memasang rambu-rambu peringatan batas kecepatan pada lokasi yang rawan terjadi kecelakaan di ruas Tol Jatingaleh sesuai dengan Peraturan Menteri Perhubungan Nomor 13 Tahun 2014.
- Melengkapi ruas-ruas jalan Tol Jatingaleh yang terindikasi *black spot* dengan suatu peralatan pengukur kecepatan.
- Menerapkan teknologi yang dapat menjaga pengemudi agar lebih waspada pada saat melintasi jalan tol Jatingaleh;
- Mengevaluasi desain geometrik jalan, khususnya hubungan antara kecepatan rencana, radius minimum dan superelevasi.

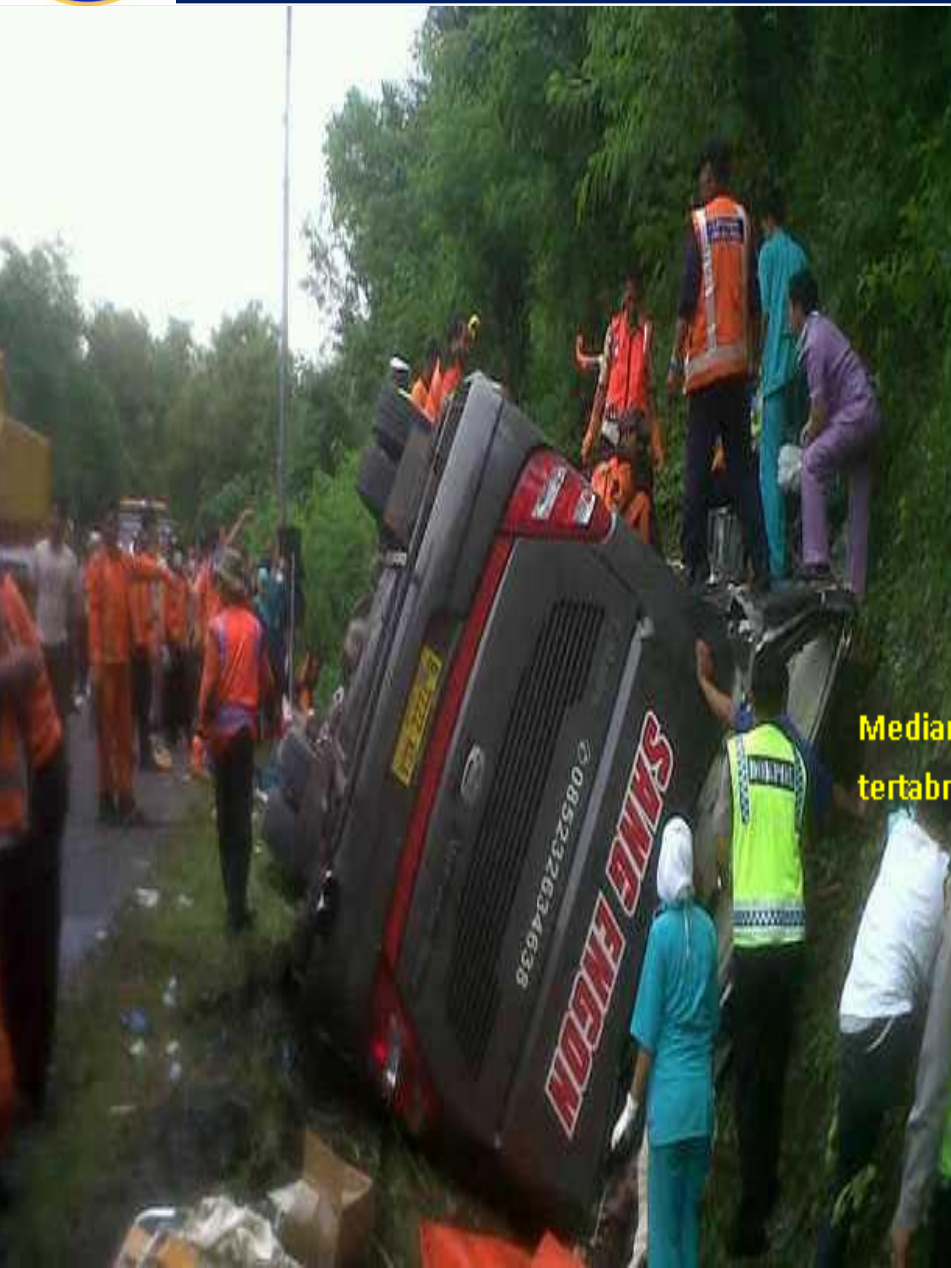
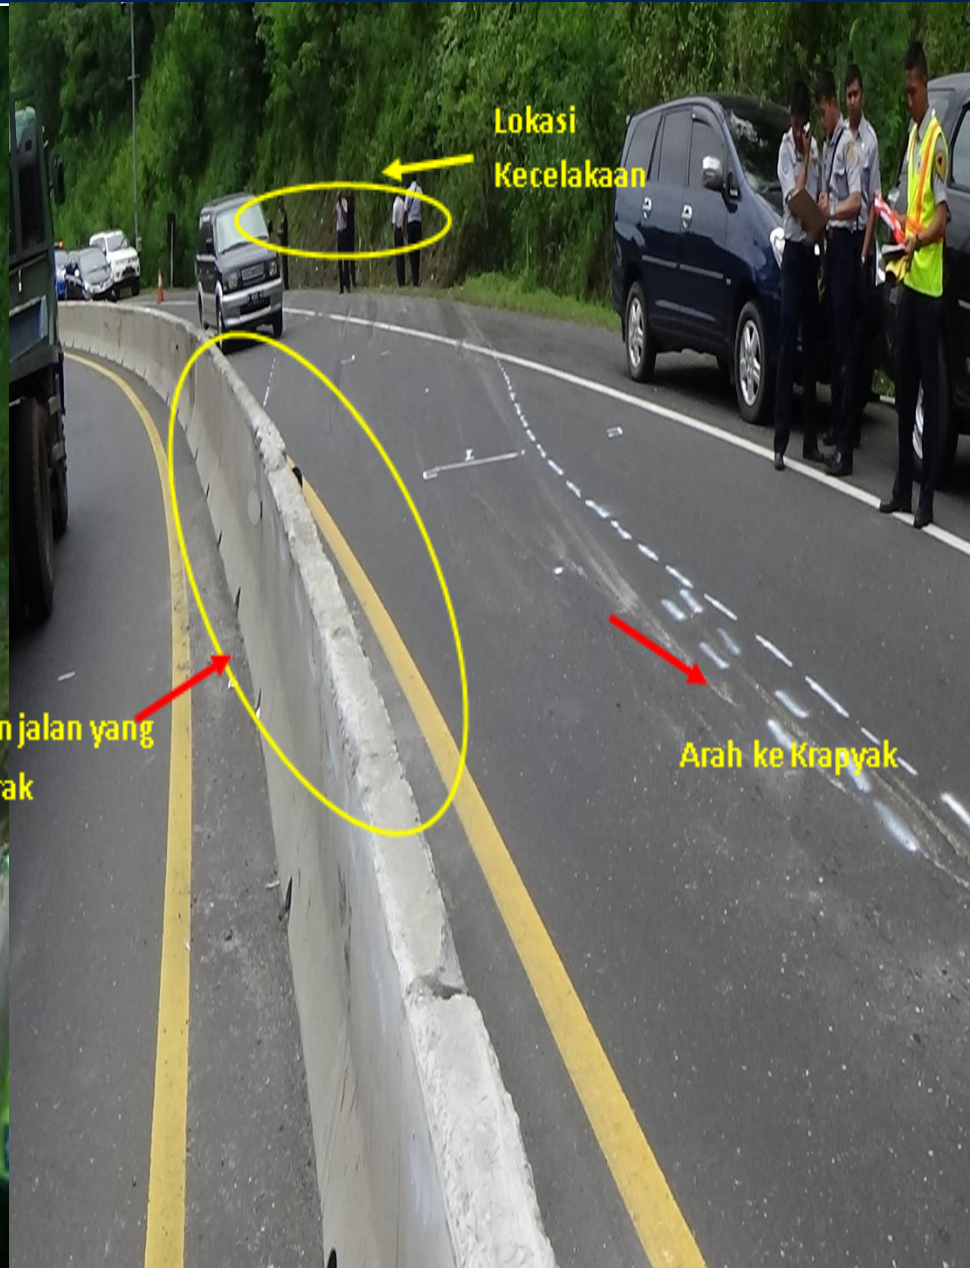
Median jalan yang  
tertabrak

Pada saat melewati median jalan (*Barrier*), mobil bus meninggalkan jejak/bekas berupa terkikisnya permukaan median sedalam 7 cm dengan panjang 20 m. Selain itu terdapat bekas gesekan dinding sebelah kanan mobil bus dengan permukaan jalan karena atap kendaraan menghantam dinding tebing. Besarnya gaya sentrifugal yang terjadi dibuktikan dengan adanya jejak sebagaimana tersebut di atas.

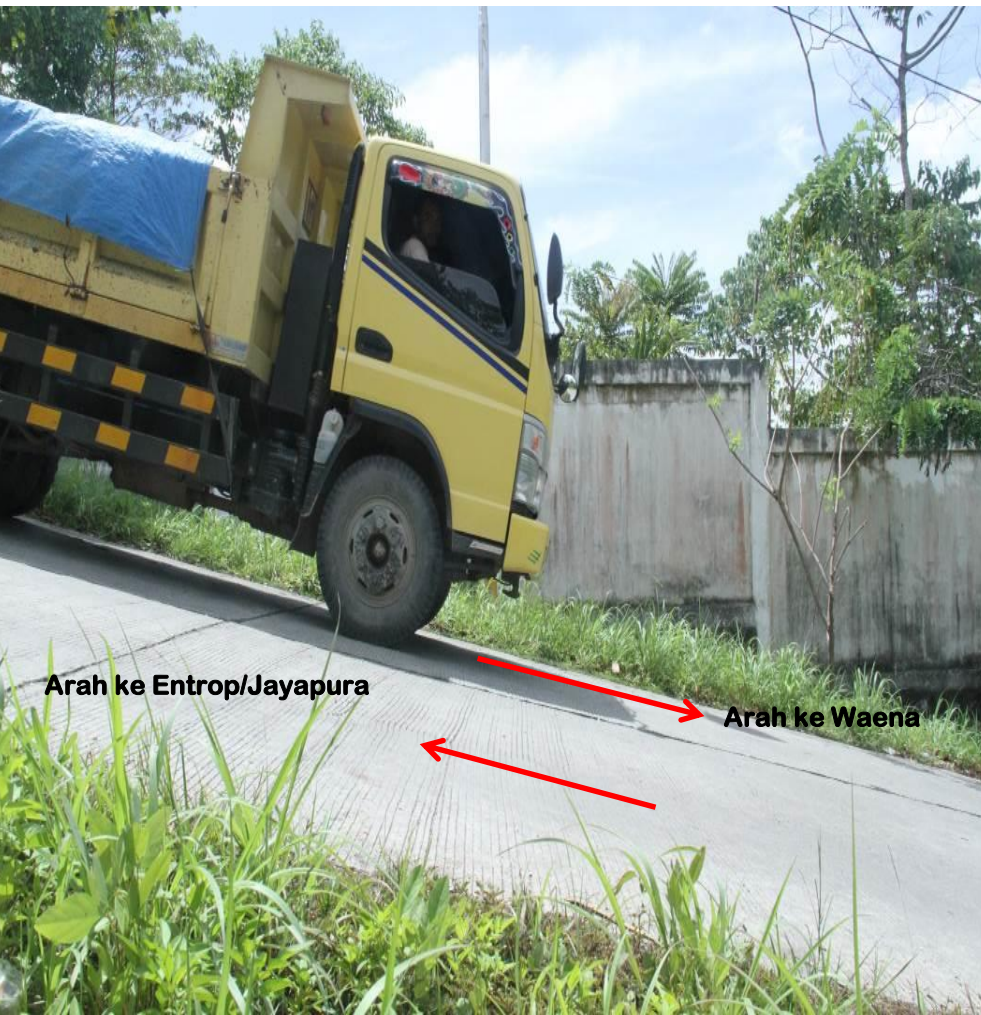
- Sebagian besar ruas jalan baru selesai dilakukan pengecoran dan belum dilaksanakan pelapisan aspal (masih beton) ;
- Gradien turunan jalan pada jalur alternatif Perumnas III Waena - Entrop sebelum pertigaan cukup curam dengan kemiringan vertikal berkisar  $10^{\circ}$  -  $12^{\circ}$  (gambar sebelah kiri);

- Gradien turunan jalan pada jalur alternatif Perumnas III Waena - Entrop setelah pertigaan menuju ke arah jembatan Kampwolker dengan kemiringan vertikal  $12^{\circ}$  -  $14^{\circ}$ ;

- Gradien turunan jalan pada jalur tersebut setelah melewati pertigaan menuju ke arah Perumnas III Waena sekitar  $4^{\circ}$  -  $6^{\circ}$ ;
- Lebar jalan pada jalur alternatif Perumnas III Waena -Entrop sebelum pertigaan adalah sekitar 5,8 – 6,2 meter tanpa bahu jalan;

- Lebar jalan pada jalur alternatif Perumnas III Waena - Entrop setelah pertigaan ke arah Perumnas III Waena adalah 4 – 4,10 m tanpa bahu jalan
- Lebar jalan setelah pertigaan ke arah jembatan sungai Kampwolker adalah sekitar 4,10 m tanpa bahu jalan.

- Melakukan pengaspalan / *overlay* jalan alternatif yang baru dibangun yaitu pada ruas jalan alternatif Perumnas III Waena – Entrop agar daya cengkram ban untuk pergerakan akselerasi, deselerasi maupun manuver kendaraan dapat lebih optimal.
- Melengkapi jalan dengan pembuatan bahu jalan.
- Menyiapkan jalur penyelamatan *arrester bed*.
