GAMBARAN DAN USULAN PERBAIKAN LINGKUNGAN KERJA STASIUN PENGISIAN BAHAN BAKAR UMUM (SPBU)

I Wayan Sukania*

Abstrak.

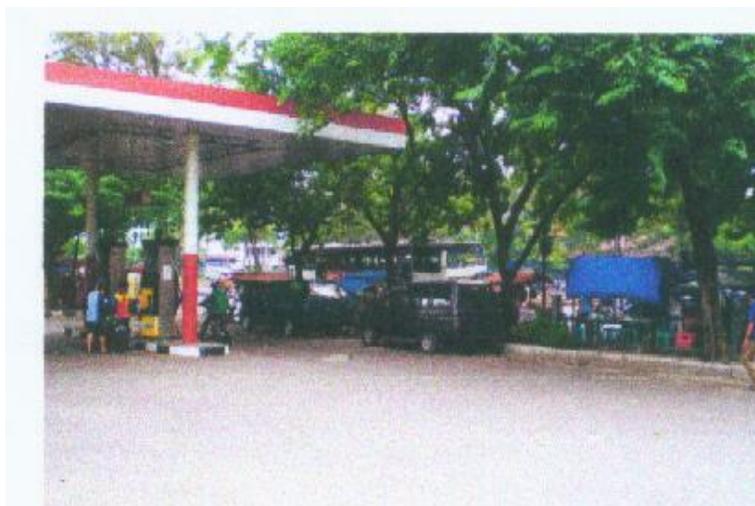
Gambar 3. SPBU di dekat terminal bus

- c. Intensitas kebisingan. Kebisingan akan mengganggu kegiatan para tenaga kerja, sehingga sebaiknya pompa bensin ini terletak jauh dari jalan raya dan keramaian. Lokasi pompa bensin Gambar 3 terletak di sebelah terminal dan tepat di pinggir jalan raya sehingga tingkat kebisingan tinggi sehingga lingkungan kerja tersebut secara tidak langsung dapat merusak sistem pendengaran pekerjanya. Perlu pemilihan tempat yang bijak seperti dengan membuat SPBU yang cukup jauh dari jalan raya.

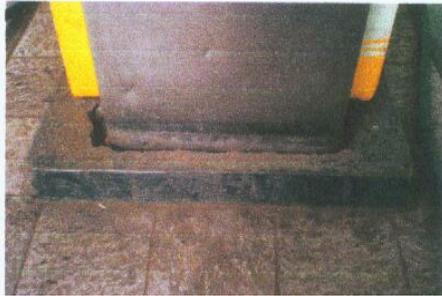
Gambar 4. Lingkungan berdebu

a. Debu. Debu yang terlalu tebal seperti dapat dilihat pada Gambar 4 akan menimbulkan kesan jorok dan menyebabkan penyakit seperti kesehatan paru-paru pekerja menurun. Zat kimia lainnya adalah gas-gas pencemar udara, asap dalam udara karena SPBU dekat terminal dan di pinggir jalan besar. Hal ini dapat ditanggulangi dengan melakukan pembersihan tempat kerja secara berkala.

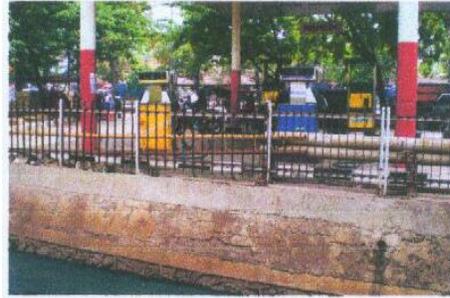
Gambar 5. SPBU di pinggir kali

Gambar di bawah adalah lingkungan di sekitar pom bensin, kali yang terdapat di depan pom bensin ini, selain merusak keindahan juga penuh dengan bakteri-bakteri di dalamnya sehingga menyebabkan penyakit bagi masyarakat sekitar.

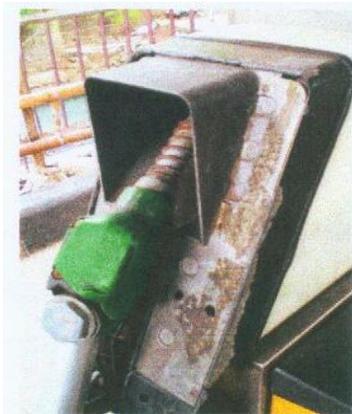
Gambar 6. Jamur pada gagang

Gambar di atas menunjukkan banyaknya jamur yang menempel pada pegangan pom. Hal ini disebabkan tidak diperbaharui kembali tempat kepala selang yang sudah berkarat. Tempat sampah yang terdapat pada pom bensin ini sangat kecil dan sulit dilihat langsung oleh pekerja maupun konsumen karena tempatnya yang terpendil di sudut SPBU. Sehingga SPBU tidak dapat terjaga kebersihannya dengan baik. Dalam hal ini diperlukan perawatan dan penggantian peralatan kerja secara berkala .

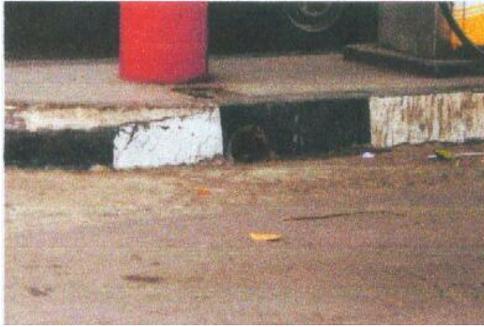
Gambar 8. Lubang pembuangan air

Gambar 8 menunjukkan saluran pembuangan air yang terletak di bawah seperti gambar di atas memang berfungsi untuk mengalirkan air hujan dari atas ke bawah. Namun, dengan letak yang seperti pada gambar, air yang mengalir malah akan menimbulkan banjir yang membawa wabah penyakit. Sehingga letak saluran pembuangan tersebut sebaiknya dipindahkan.

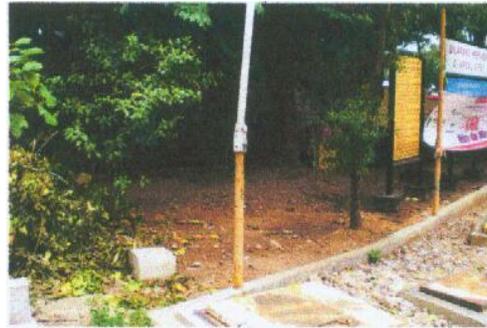
Gambar 9. Taman dan tumpukan sampah

Gambar 9 di atas adalah sebuah taman pada pom bensin tersebut, namun malah dijadikan sebagai tumpukan sampah dengan serangga dan berbagai kuman penyakit yang ada di dalamnya.

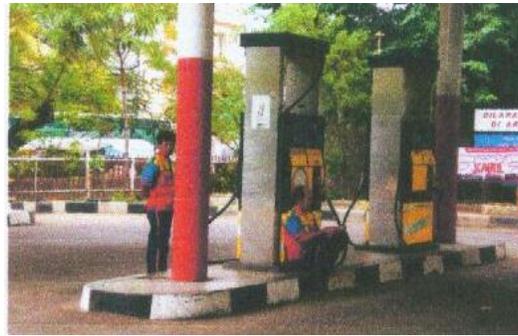
Gambar 11. Karyawan duduk di lantai

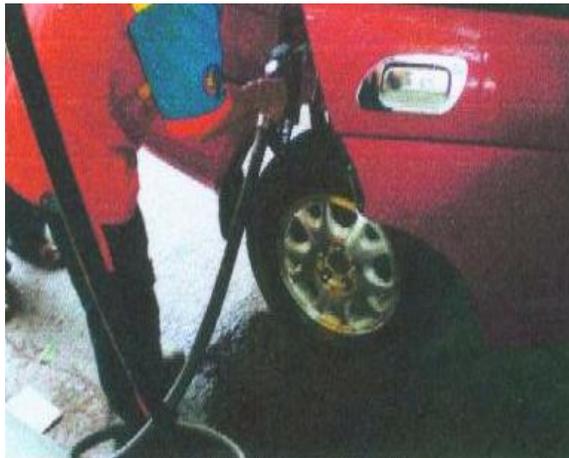
Gambar 12. Karyawan menumpahkan bensin

Gambar 12 di bawah adalah ketidaksengajaan pekerja yang telah menumpahkan sebagian isi bensin. Mungkin karena adanya faktor kelelahan yang dirasakan oleh para pekerja, sehingga mengakibatkan performansi kerja mereka menurun. Demikian juga posisi mengisi tanki motor dengan salah satu kaki di atas membuat ketidakseimbangan dan cepat lelah.

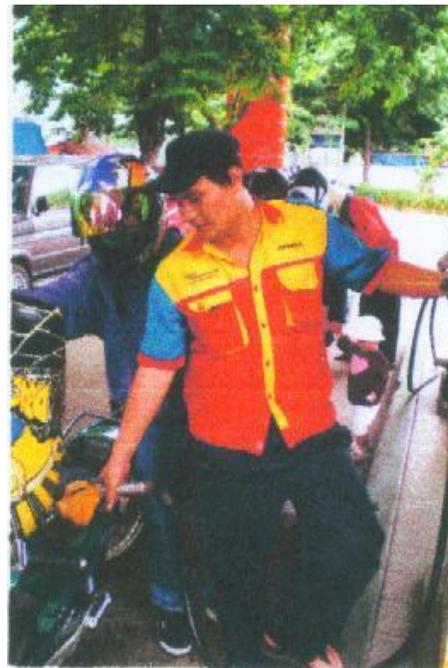
Gambar 13. Postur kerja

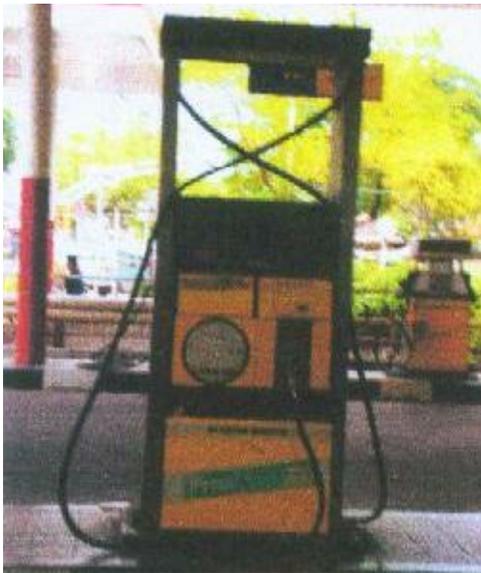
Gambar 14 Pom tampak depan.

Gambar 14 di bawah adalah gambar pom bensin secara dekat. Sistem kerja tersebut kurang efisien karena satu pom hanya bisa terdapat satu jenis bahan bakar. Seharusnya, dengan menggunakan sistem yang terotomasi, dalam satu pom bisa terdapat dua atau lebih jenis bahan bakar. Sedangkan Gambar 15 adalah gambar pom bensin dari bawah secara dekat. Bila diamati, pom ini sebenarnya sudah tidak layak digunakan, karena cat yang sudah mengelupas dan display yang hampir tidak terlihat lagi sehingga informasi yang disampaikan tidak akan sampai.

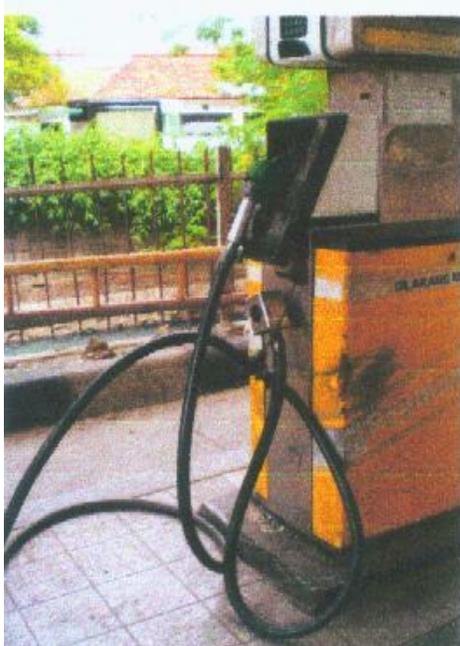
Gambar 16 Selang tidak rapi

Gambar 16 di bawah menunjukkan lilitan selang yang tidak rapih akibat keteledoran pekerja sehingga sehingga mengurangi keindahan dan tidak mustahil menyulitkan pekerjaan dan berbahaya bila tersandung,

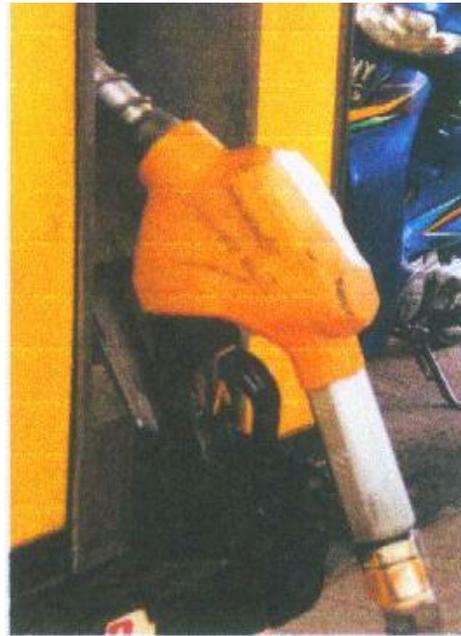
Gambar 15. Gagang tidak diletakkan dengan benar

Gambar 17 sebelah kanan adalah gambar pegangan setelah digunakan yang peletakannya pun kurang pas dan hal ini akan dapat menimbulkan bahaya bagi pekerja itu sendiri.

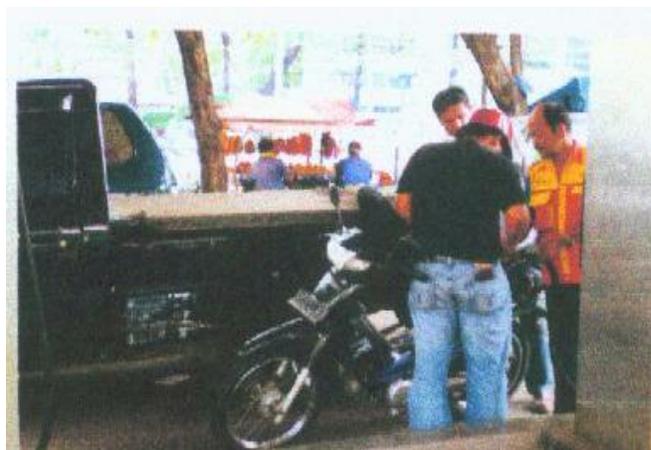
Gambar 16. Mengantri

Gambar 16 di bawah ini menunjukkan teori antrian yang kurang tepat, karena tempat pengisian bensin untuk sepeda motor dan mobil. Letak kendaraan posisi berbaris bukan berjajar .

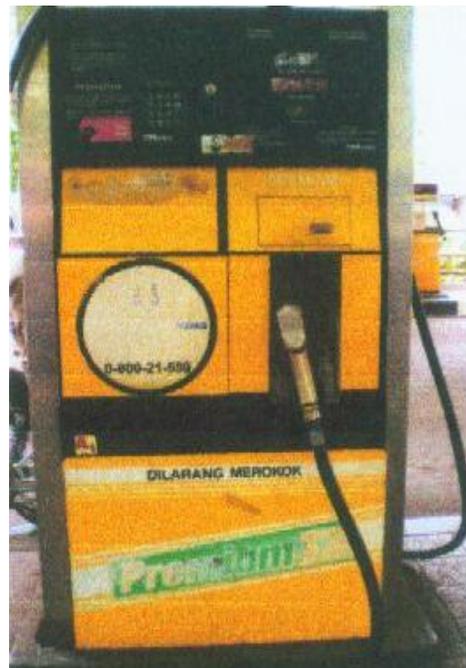
Gambar 18 Display statis

Larangan merokok juga merupakan larangan yang harus dipatuhi selama pengisian bahan bakar (gambar 18). Posisi larangan ini diletakkan dibawah agar terlihat oleh pengendara mobil. Tetapi larangan ini tidak berlaku untuk pengendara yang menggunakan truk atau sepeda motor. Sehingga display larangan ini tidak efisien. Dalam Gambar 22 terdapat dua display yang tertutup oleh spanduk. Display ini tidak efisien karena tidak terlihat oleh konsumen karena diletakkan jauh di taman dan juga tertutup oleh spanduk. Salah satu larangan penting selama pengisian bahan bakar adalah

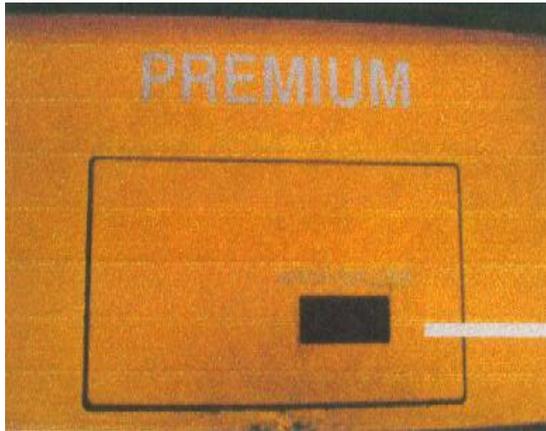
Gambar 19 Display harga per liter

Gambar 19 menunjukkan display harga per liter bbm. Terlihat tulisan display tidak terlalu jelas dan harga yang seharusnya tercatat di layar digital tidak tercatat. Selain membuat ketidakpastian harga untuk konsumen, ini ditujukan untuk pekerja mengenai prosedur mengambil dan mengembalikan kepala selang. Warna putih untuk gambar prosedur ini tidak kontras dengan warna kuning sebagai latar belakangnya. Sehingga para pekerja tidak dapat memanfaatkan petunjuk ini dengan baik. Jadi display ini tidak efisien lagi sehingga banyak SPBU yang membuat display lain untuk menunjukkan harga per liter bbm.

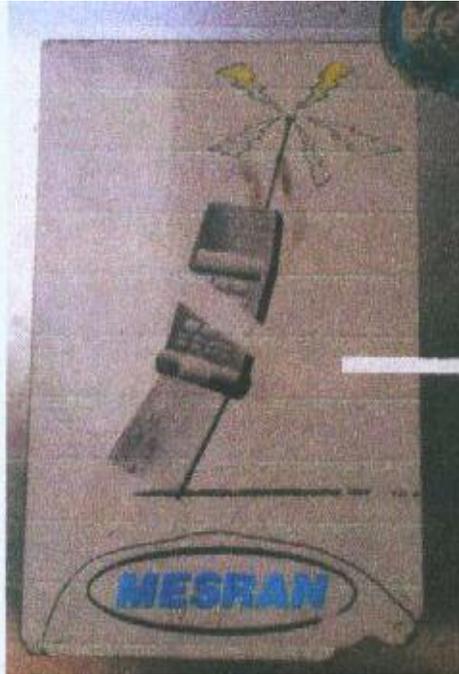
Gambar 21 Display harga per liter

larangan mengaktifkan telepon selular. Sebaiknya larangan ini ditunjukkan dengan display yang jelas. Gambar 21 di atas sudah tidak jelas karena warna merah yang seharusnya mencoret gambar telepon selular sudah hilang karena sudah usang dan tidak diperbaharui lagi.
