# Kasus “Cacat” Infrastruktur Perkotaan dalam Investigasi Kecelakaan Lalu-Lintas Angkutan Jalan KNKT

Prof. Ir. Leksmono Suryo Putranto, MT, Ph.D

**INTEGRATED URBAN ROAD SAFETY PROJECT (IURSP)-2**

**Pedoman dan Standar Infrastruktur Keselamatan Jalan**

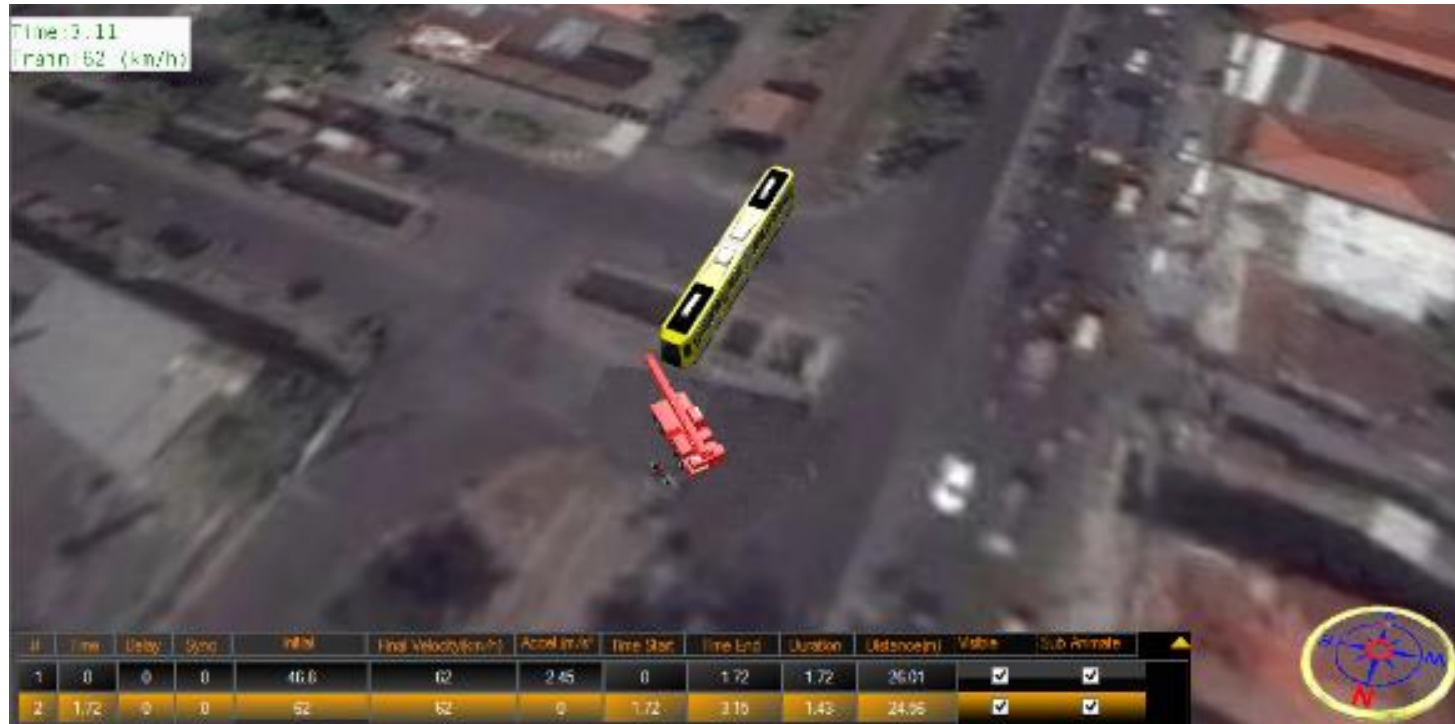
# Kejadian Kecelakaan

Kecelakaan tersebut mengakibatkan 2 (dua) orang meninggal dunia di lokasi kecelakaan yang terdiri dari 1 (satu) awak KA KLB KP/10084 dan 1 (satu) orang pengawal mobil *crane* serta 3 (tiga) orang luka-luka. Seluruh korban dievakuasi ke RS Umum Sidoarjo. Pada saat kejadian kecelakaan, kondisi cahaya cukup terang dan kondisi arus lalu lintas di perlintasan tidak padat.

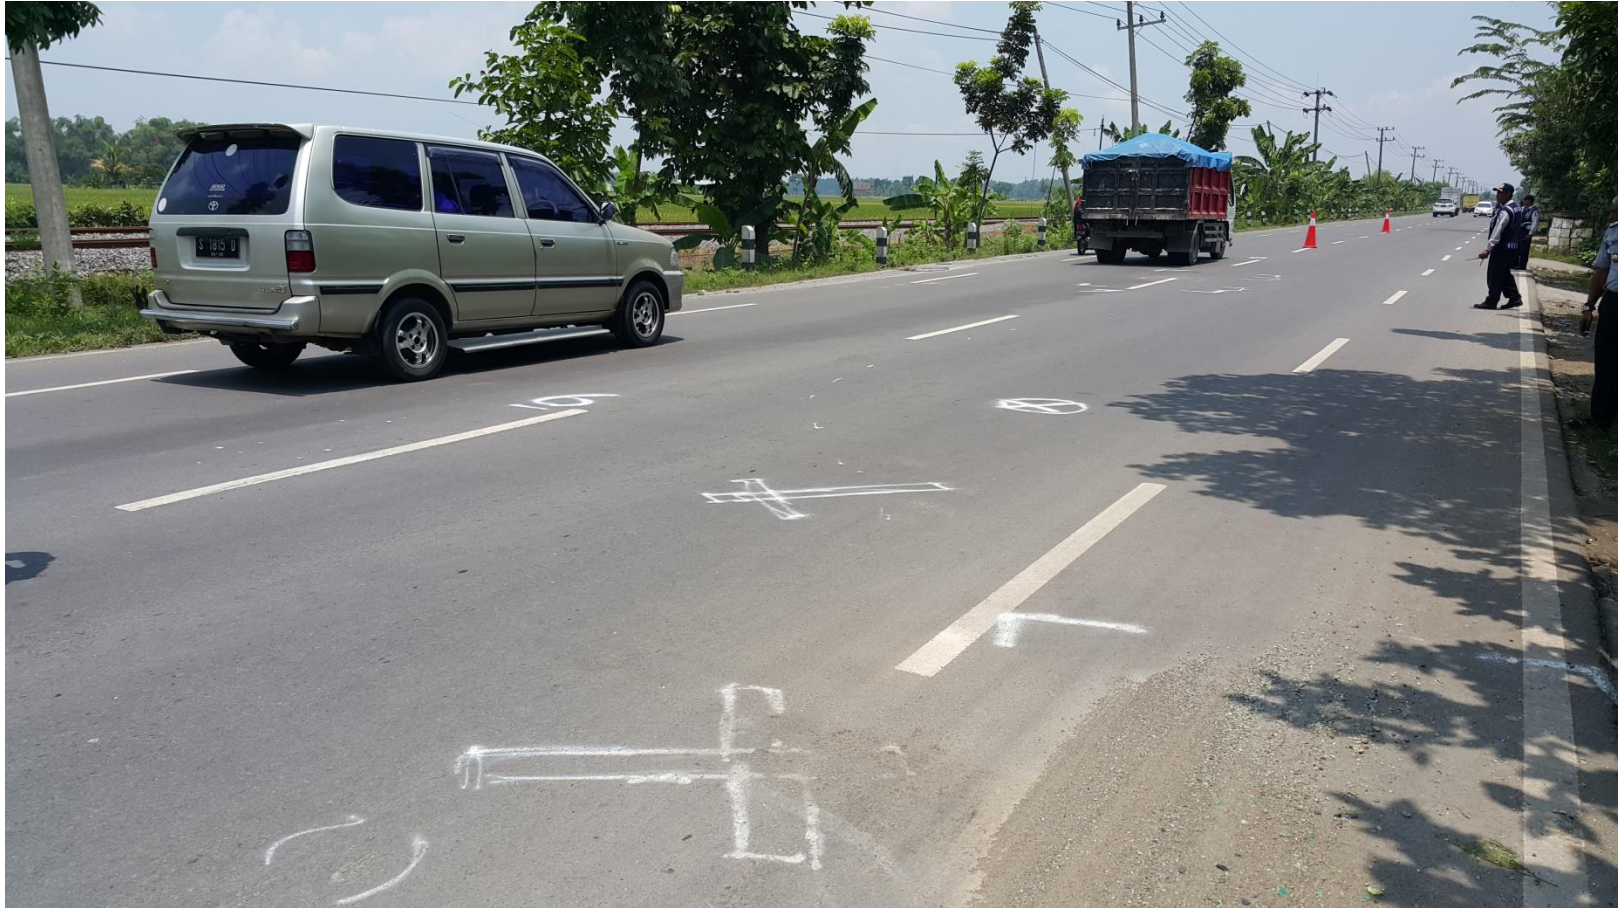
# Kecelakaan Bojonegoro Pada Jalan Nasional dengan “Lebar Lajur Tidak Seragam”
